Paviljoen van nat stadshout krimpt nog wat

In het Amstelpark is een paviljoen verrezen van nat hout van plaatselijke iepen. Bij de constructie is rekening gehouden met extra krimp en trek.

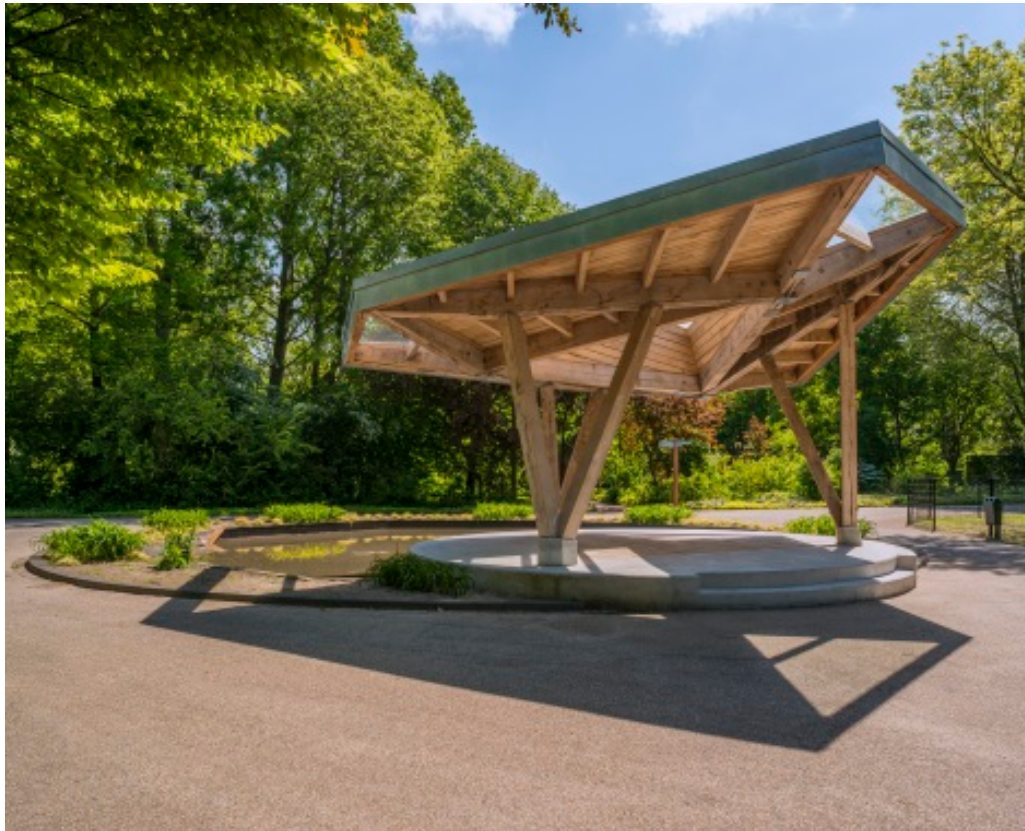
Het hout kan geen afwerklaag krijgen, omdat het vocht dan juist in het hout wordt opgesloten en gaat rotten. “We hebben het paviljoen afgedekt met een zinken dak dat ook kan schuiven ten

opzichte van de onderbouw. En het hele bouwwerk is het zo gedetailleerd dat er geen vochtophopingen ontstaan. De betonnen poten waarop de houten kolommen staan, hebben bijvoorbeeld een schuine bovenkant. Ook zorgden we voor een goede ventilatie tussen dak en plafond.”

Om te voorkomen dat het korse hout zou splijten door te snelle droging, zijn de korse kanten ingesmeerd met was. En om ervoor te zorgen dat het paviljoen kan blijven krimpen als het al in gebruik is, zijn schuivende verbindingen gemaakt, met een stalen verbindingskruis in het midden waar de houten balken met een diepe inkeping op zijn gelaten en zijn geborgd met bouten. Voor de nodige beweging zijn de kepen dieper dan het staal hoog is en zijn de gaten in zowel het hout als het staal ruimer dan de boutdikte.

De constructie is zo gemaakt dat de v-vormige kolommen waarop het dak rust, halverwege de balken aankomen en dus niet op het stalen kruis waar de liggers elkaar ontmoeten. “Al met al is het hele paviljoen zo gedetailleerd dat het, als een soort draadmodel, nog in alle richtingen ruimte heeft.”

De dakbekleding is deels gemaakt van kromme planken, die op een slimme manier zijn gespiegeld en daardoor in elkaar passen. Dit leidt tot minder zaagverlies en een natuurlijk uiterlijk. Eén van de daksegmenten trok echter zo krom dat het opnieuw moest worden gemaakt. Daarop koos Stadshout toch voor rechte planken. “Als je echt een dimensiestabiel bouwwerk wilt maken, zoals een huis, dan is ongedroogd vers hout niet geschikt”, denkt Eckardt. “Maar het is ook goed mogelijk om het energiezuinig te drogen. Bij houtzaagmolen het Jonge Schaap drogen ze het hout door het voor de wieken te plaatsen. En je kunt ook gebruik maken van restwarmte uit een andere industrie.”
